平成 27 年 8 月 17 日  
核融合科学研究所

## 核融合科学研究所における火災の発生について（現状報告）

平成 27 年 8 月 4 日（火）15 時 10 分頃、大型ヘリカル実験棟ヘリウム液化冷凍機室において、請負業者によるヘリウム液化冷凍機のコールドボックスの点検作業中に、同コールドボックスより出火し、その一部が焼ける火災が発生しました。消防署による消火及び救助活動により、同日の 16 時 20 分に鎮火しましたが、配管の溶接作業を行っていた請負業者の作業員のうち、1 名が死亡、1 名が負傷しました。

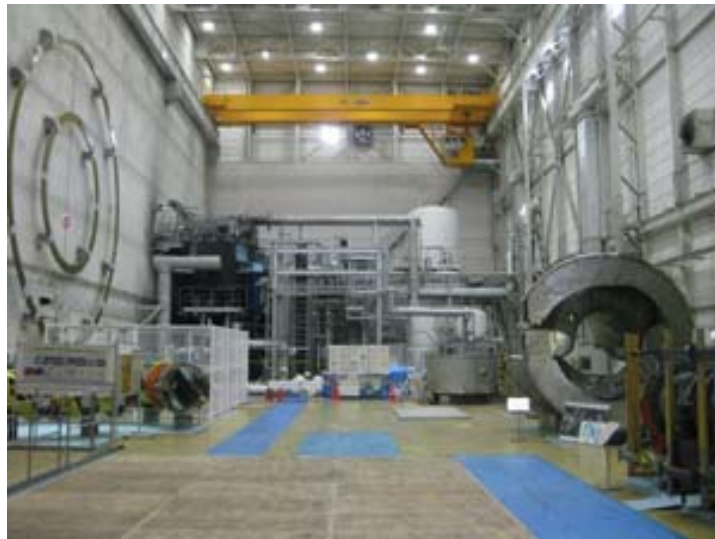
図3 火災後のヘリウム液化冷凍機室。左奥の黒くなった部分(一部、元の塗装色である水色が残っています)が火災を起こしたコールドボックス。火災は局所的で、コールドボックス以外の機器や建物には被害はありませんでした。(手前は展示用スペース)

火災が発生した機器はヘリウム液化冷凍機（以下、「液化機」）で、大型ヘリカル装置（LHD）の超伝導コイルを冷却する冷媒として、 $-269^{\circ}\text{C}$ の液体ヘリウムを生成するための装置です。図 1 は核融合科学研究所の全景ですが、液化機が設置されている大型ヘリカル実験棟ヘリウム液化冷凍機室（以下、「液化機室」）の位置を矢印で示しています。また、図 2 に液化機室内に設置された液化機の全景を示します。現在、LHD は実験休止期間中で、運転停止状態の液化機の保守・点検作業が請負業者（液化機の製造メーカー）により行われていました。火災発生当時は、図 2 に示すコールドボックスと呼ばれる機器を開放して、作業員が配管の溶接作業を行っていましたが、その際、溶接が原因で配管に巻かれた断熱材が発火したものと推測されます。図 3 と図 4 に、火災後の現場の様子を示します。火災を起こした部分とその周辺は黒色をしていますが、焼失したのは断熱材がほとんどと推測されます。

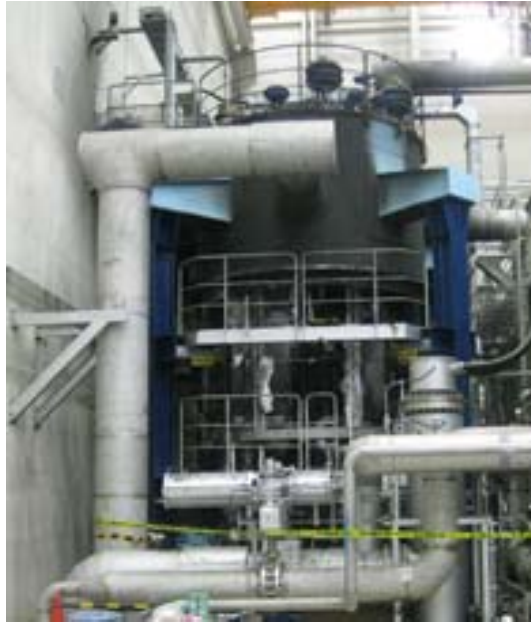
図4 火災を起こしたコールドボックスの近景。外筒に黒いススが付いているのが確認できます。
